# Bauklar Analyse

## Technische Bauzustandsanalyse

### Beispielhafte Bauklar Analyse

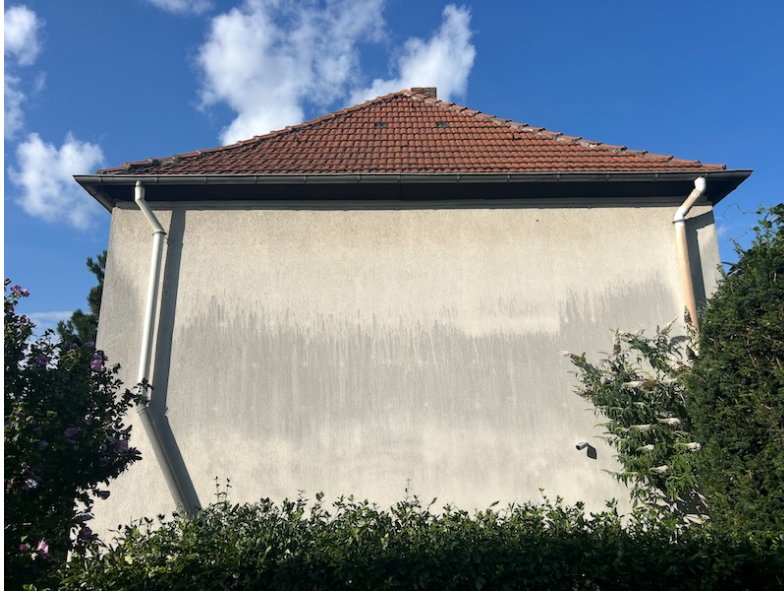
#### Fassade

Die Fassade zeigt einen hellen Putz mit überwiegend gleichmäßigem Anstrich. In Giebel- und Traufbereichen sind dunkle, senkrechte Laufspuren erkennbar. Diese deuten auf wiederkehrende Oberflächenfeuchte und beginnenden Algen- bzw. Schmutzbewuchs hin.

Größere Putzabplatzungen oder strukturelle Beschädigungen sind nicht sichtbar. Feine Haarrisse können anhand der vorliegenden Aufnahmen jedoch nicht sicher ausgeschlossen werden, insbesondere an Gebäudeecken, Fensterlaibungen und Balkonanschlüssen.

Die Sockelzone ist teilweise durch Bewuchs verdeckt und daher nicht abschließend beurteilbar.

Die erkennbaren Laufspuren sind typisch für witterungsbelastete Fassadenbereiche. Wiederkehrende Feuchtebelastung führt zu einer beschleunigten Alterung des Anstrichs.

Sollten feine Risse vorhanden sein, kann Niederschlagswasser in den Putz eindringen und bei Frost zu kleinflächigen Abplatzungen führen. Hinweise auf substantielle Durchfeuchtung oder konstruktive Schäden ergeben sich aus den sichtbaren Bereichen nicht.

Die Fassade ist insgesamt als altersüblich instandhaltungsbedürftig, jedoch nicht akut schadensgefährdet einzustufen.

- Detailprüfung wetterbelasteter Bereiche
- gezielte Rissuche an typischen Schwachstellen

- fachgerechte Reinigung
- algizide Vorbehandlung
- rissüberbrückender Neuanstrich
- Überprüfung und ggf. Erneuerung von Anschlussfugen

Die Sockelzone sollte bei Gelegenheit freigelegt und hinsichtlich Feuchtebelastung geprüft werden.

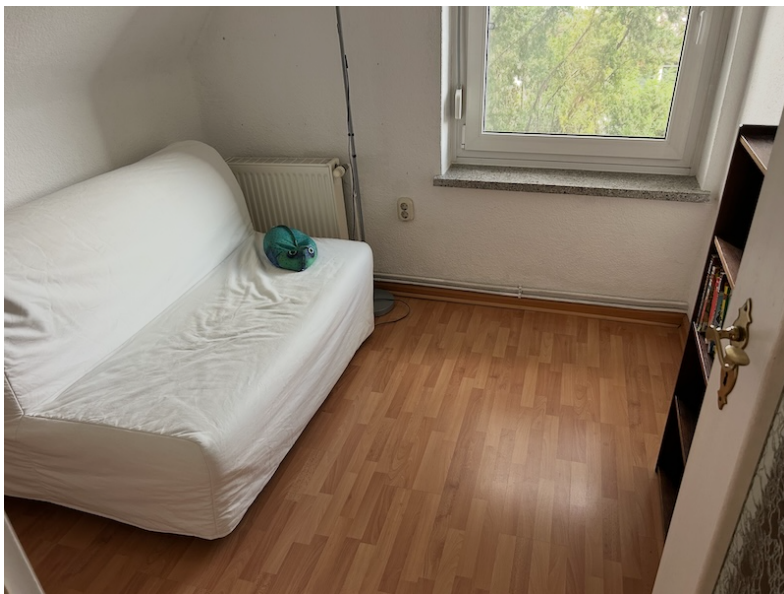
#### Innenräume

Im Randbereich eines gefliesten Bodens ist eine gerissene und teilweise verfärbte Anschlussfuge erkennbar.

An mehreren Fensterelementen (Bad, Schlafzimmer, Wohnbereich, Balkonzugang) sind deutliche Kondenswasserbildungen sowie Schimmelspuren in Laibungs- und unteren Eckbereichen feststellbar. Teilweise zeigen sich lineare Verfärbungen im Bereich der Decken- bzw. Sturzanschlüsse. In Einzelfällen ist eine Trübung im Scheibenzwischenraum erkennbar, was auf ein mögliches Randverbundversagen einzelner Isoliergläser hindeutet.

Die allgemeinen Oberflächen befinden sich in einem funktionsfähigen Zustand. Die gerissene Anschlussfuge ist als typische Wartungserscheinung einzuordnen. Bei fortgesetztem Feuchteeintrag können lokale Untergrundschäden entstehen.

Die Kondenswasserbildung mit Schimmelspuren deutet auf wiederkehrende Feuchteanreicherung in thermisch sensiblen Randbereichen (Wärmebrücken) hin. Bei Gebäuden dieses Baujahrs ist dies bauphysikalisch nicht untypisch. Hinweise auf konstruktive Durchfeuchtung oder tragwerksrelevante Schäden ergeben sich aus den sichtbaren Bereichen nicht.

Ein vollständiger Austausch sämtlicher Fenster ist aus technischer Sicht derzeit nicht zwingend ableitbar. Einzelne Isoliergläser können bei bestätigtem Randverbundversagen separat ersetzt werden.

- Fachgerechte Schimmelbeseitigung
- Erneuerung schadhafter Anschluss- und Wartungsfugen
- Prüfung der Lüftungssituation und Innenraumluftfeuchte

- Austausch einzelner Isoliergläser bei bestätigtem Randverbundversagen

Ein umfassender Fensteraustausch erscheint derzeit technisch nicht erforderlich.

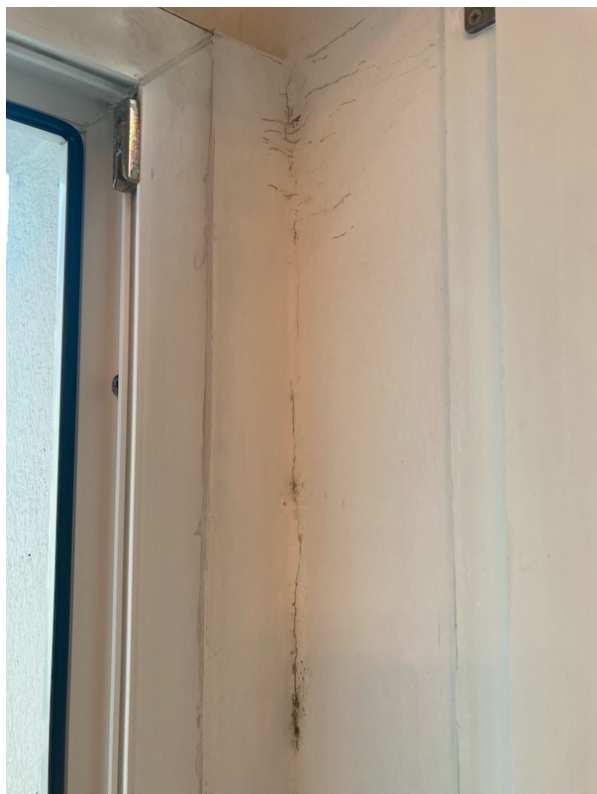
## Bad

Im Bereich der Fensterlaibung sowie am unteren Fensterrahmen zeigen sich deutliche Schimmelspuren und dunkle Verfärbungen. Auf der Verglasung ist Kondenswasser erkennbar.

Anschlussfugen im Fenster- und Wannenbereich sind teilweise gealtert bzw. verschmutzt. Detailaufnahmen der Abdichtung unterhalb der Fliesen liegen nicht vor.

Die Schimmelbildung ist hygienisch relevant, stellt jedoch nach vorliegenden Erkenntnissen keinen Hinweis auf konstruktive Durchfeuchtung dar.

Die Feuchteproblematik steht wahrscheinlich im Zusammenhang mit erhöhter Innenraumluftfeuchte und thermisch sensiblen Randbereichen.

Gealterte oder rissige Silikonfugen erhöhen das Risiko eines Feuchteintrags hinter die Fliesen und können bei fortgesetzter Belastung zu verdeckten Schäden führen.

- Fachgerechte Schimmelbeseitigung
- Erneuerung schadhafter Silikon- und Anschlussfugen
- Prüfung der Lüftungssituation

- Ergänzung einer feuchtegesteuerten Abluftanlage

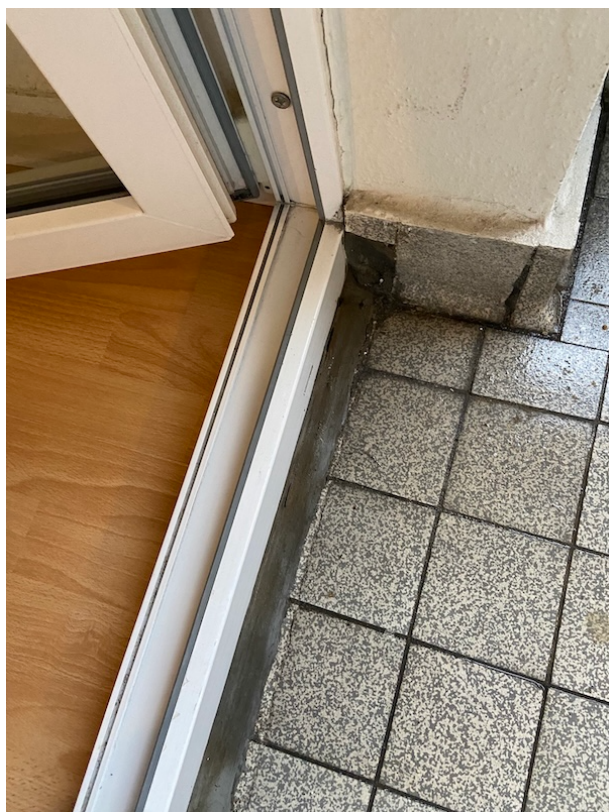
## Balkon

Die auskragende Balkonplatte mit metallischem Geländer wirkt insgesamt standsicher. Größere Betonabplatzungen sind nicht erkennbar.

Eine eindeutige Entwässerungssituation ist anhand der vorliegenden Aufnahmen nicht nachvollziehbar. Im Anschlussbereich zur Fassade zeigen sich lokal Verfärbungen.

Unzureichende Entwässerung oder gealterte Abdichtungen können langfristig zu Durchfeuchtung und Betonschäden führen.

Derzeit bestehen keine gesicherten Hinweise auf fortgeschrittene Betoninstandsetzungsbedarfe oder Bewehrungskorrosion.

Das Risiko ist als mittelfristig prüfungsrelevant, jedoch nicht akut kritisch einzustufen.

- Fachliche Prüfung von Gefälle, Entwässerung und Anschlussdetails
- Bei Bedarf lokale Abdichtungsinstandsetzung
- Kontrolle von Geländerbefestigungen
